# Pedagogien - f. d. musikskolan,

Gåsen 3, 4 och 5, Köpings stad,

Köpings kommun, Västmanlands län

## Kulturhistorisk beskrivning och värdering

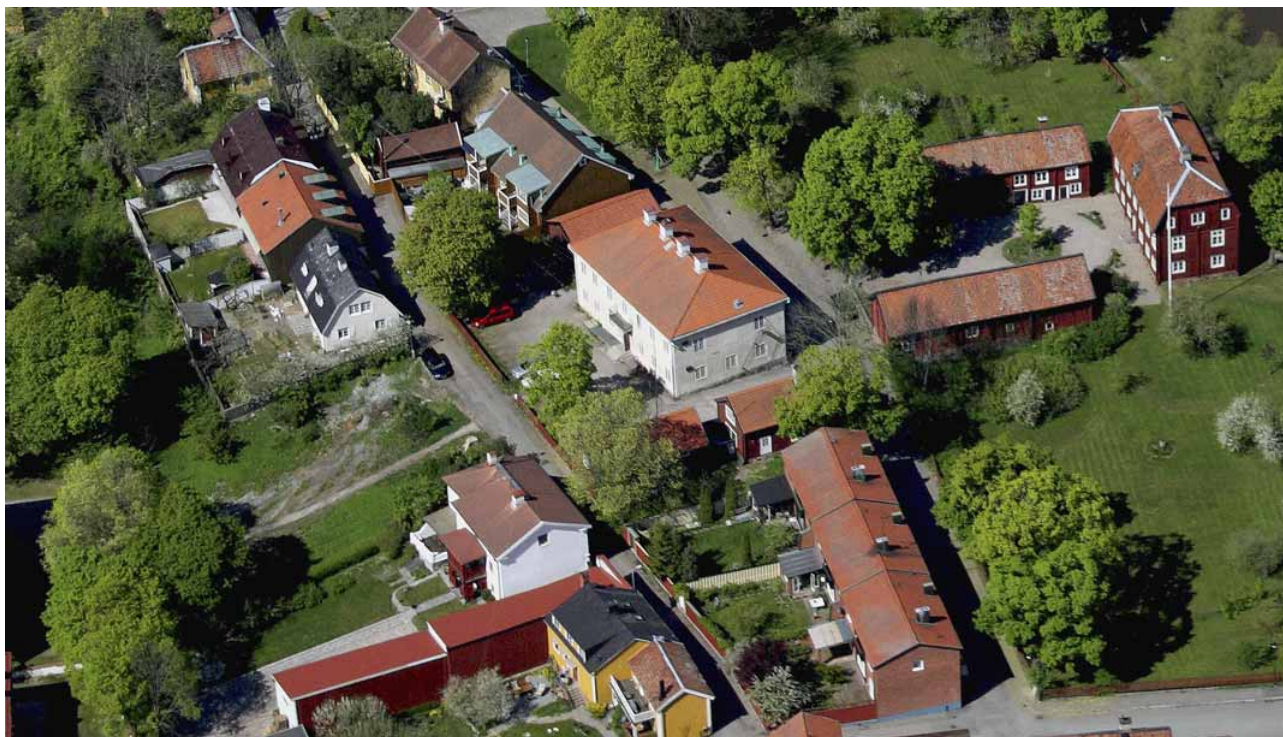
*Flygfoto från sydost 2008. Det gamla skolhuset är mitt i bilden, medan scoutgårdens hus ses bland träden nedanför. Th är prostgården med sin stora tomt. Foto: Bergslagsbild AB.*

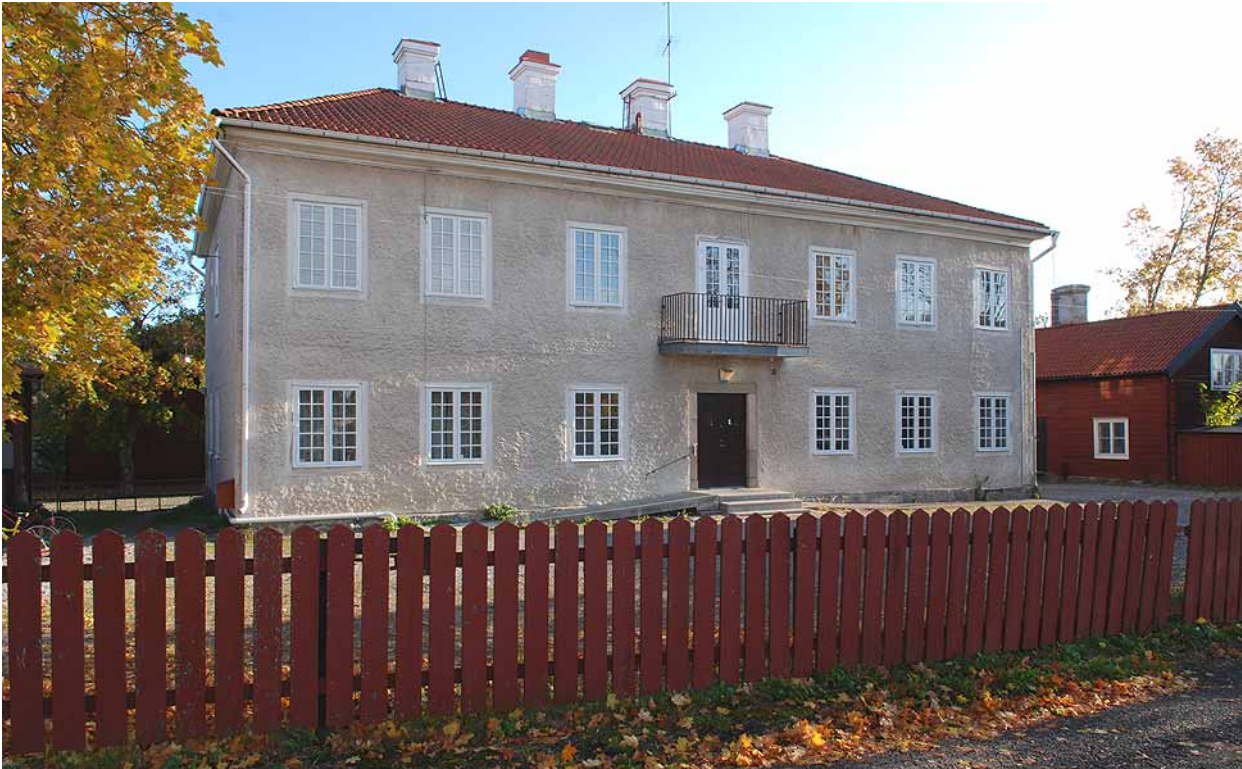
*Från väster, t h skymtar östra scouthuset.*

Skolbyggnaden är ett karakteristiskt inslag i Östra Långgatans gatubild, se omslaget. De små timmerhusen är anspråkslösa inramande flygelbyggnader, medan skolan framstår som monumental. Även från Mullgatan så är skolhuset ett blickfång, men här utgör skolgården med scouthus, staket och träd en inramning. Huset framstår som en liten herrgård mitt i Gamla stan.

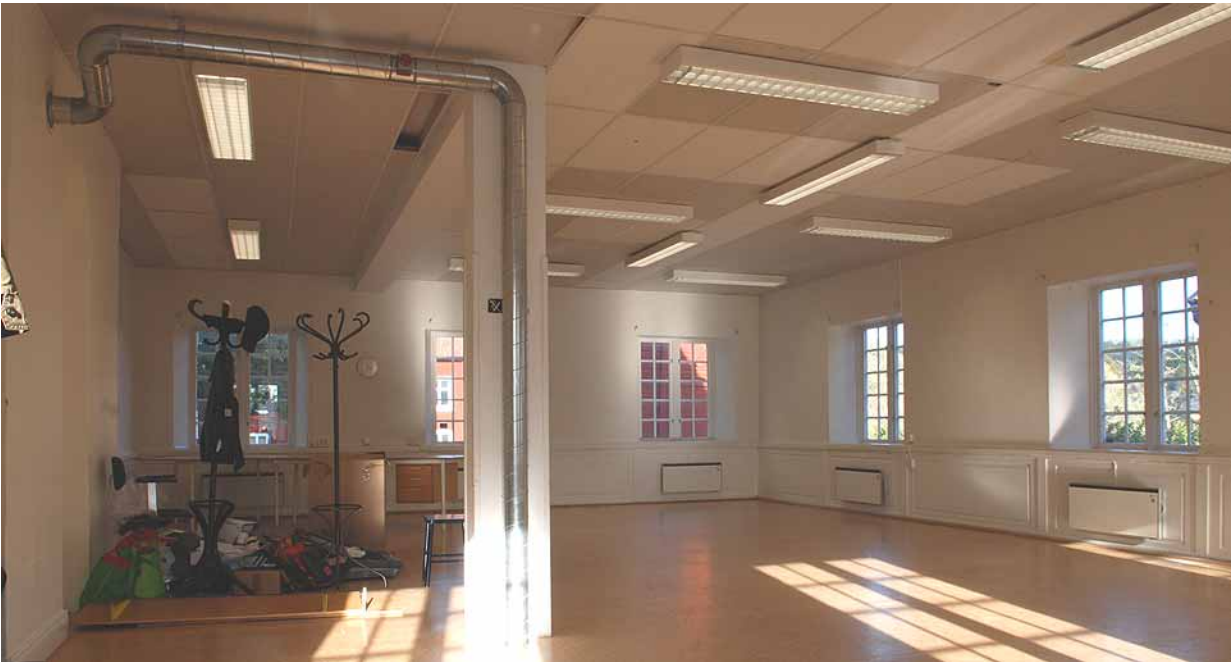
Den stora salen i bottenvåningens södra del är ett av 1841 års klassrum. Här fick upp till 150 folkskolebarn undervisning enligt lancastermetoden. Bröstpanelen runt ytterväggarna är antagligen ursprunglig, medan den eldstadsnisch som skymtar på innerväggen t v är från 1909-10. Jämför fotot sid. 24.

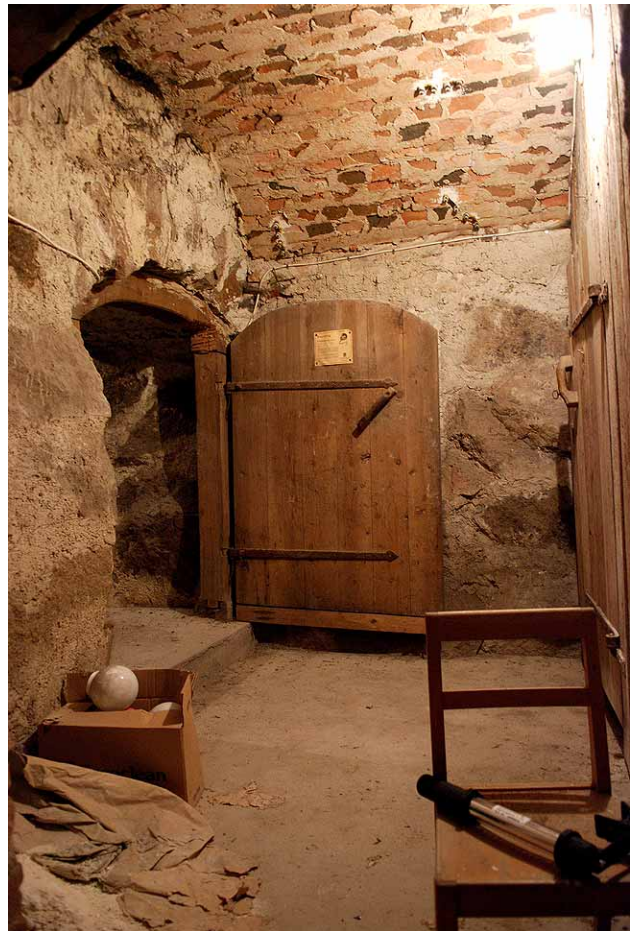
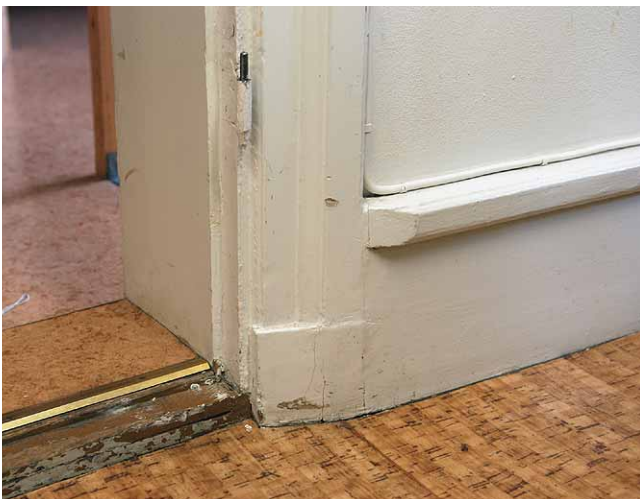
*Ovan: I källare och vind är det mesta från 1800-talet, oftast ursprungligt. Grundmurar, tegelvalv, handhyvlade bräddörrar, handsmidda gångjärn och lås.*

*Höger: BV, i korridoren innanför trapphuset sitter handhyvlad bröstpanel. På kortväggen eldstadsnisch från 1909.*

*Nedan: BV, i flera rum vid N gavel finns fotpanel, typisk för 1800-talets mitt. Även foder, karm och tröskel kan vara ursprungliga.*

Gjuthustekniken kan indirekt avläsas i de djupa fönstersmygarna. På vinden kan murkrönet av kalkbruk skymta. På vinden är framför allt de flacka takstolarna exponerade. I källaren är husets grundmurar och en trappa av sten synliga, samt tunnvalven över förråden.

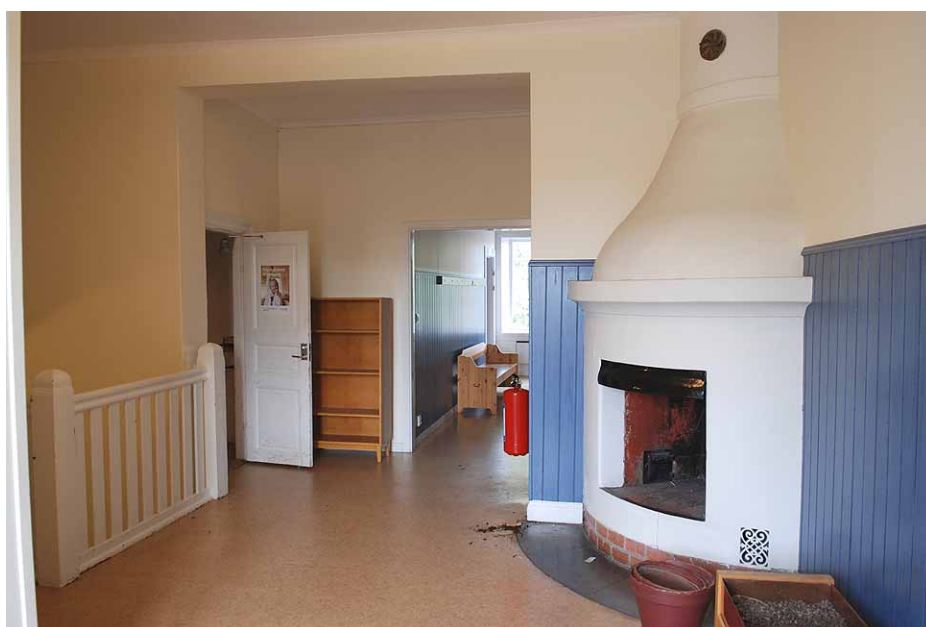
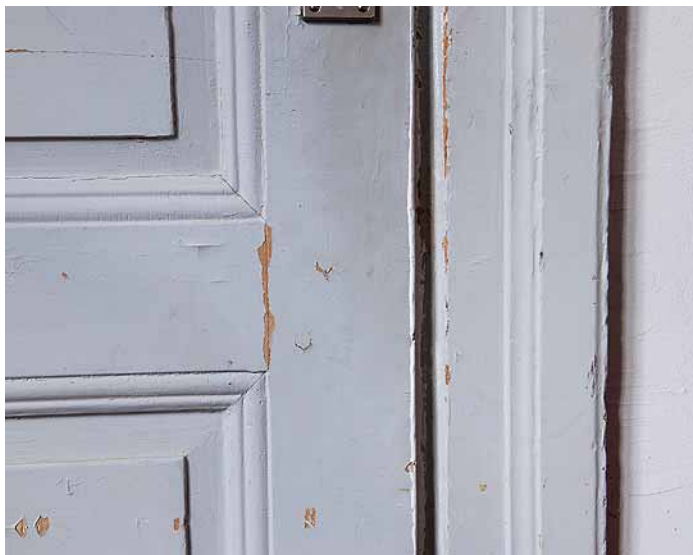
*Ovan: BV. Trappuset fick sin form och inredning 1909. Råcket med de grova stolparna har en form som är typisk för tiden 1900-1920.*

*Mitt: ÖV. Övre hallen präglas av 1909, med trappräcke och öppen spis.*

*Nedan: ÖV, detalj. Mellan sidotrappan och f d lärarrummet sitter en av husets ursprungliga, halvfranska dörrar med rokokoindelning. Även fodret är ursprungligt.*

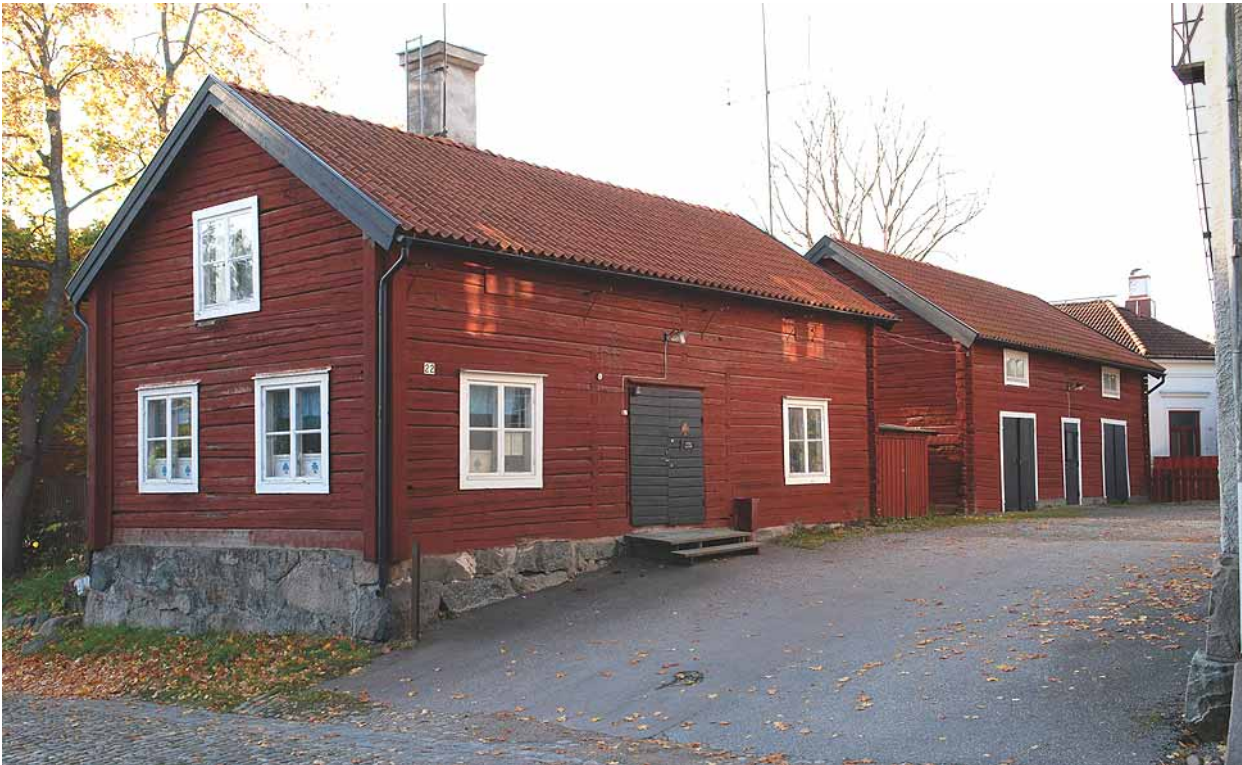
*Scoutgården från norr. I förgrunden hus 2.*

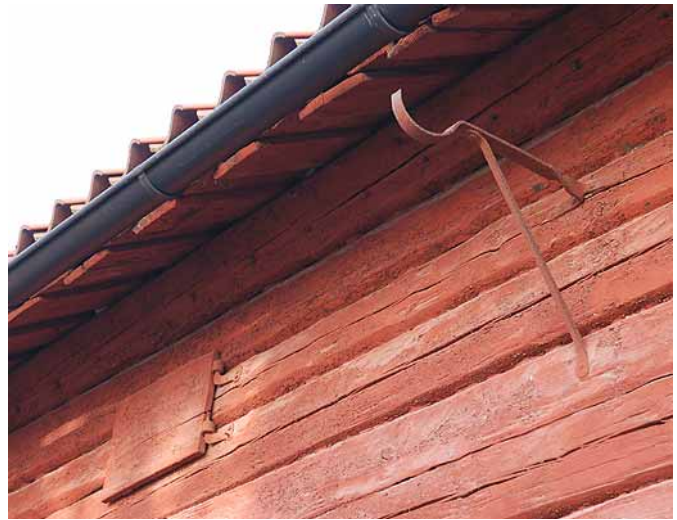
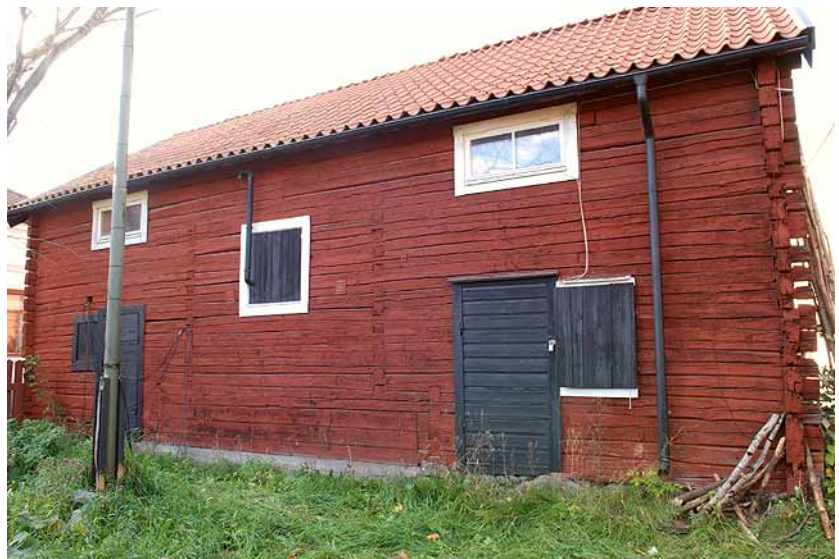
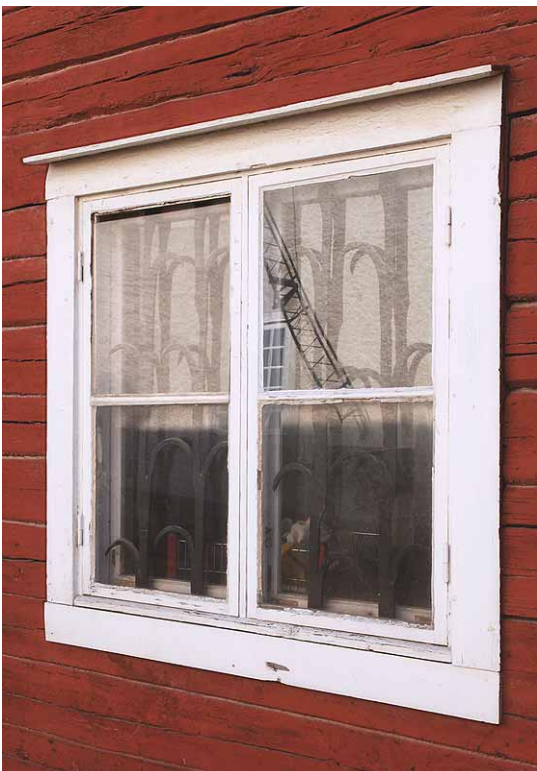
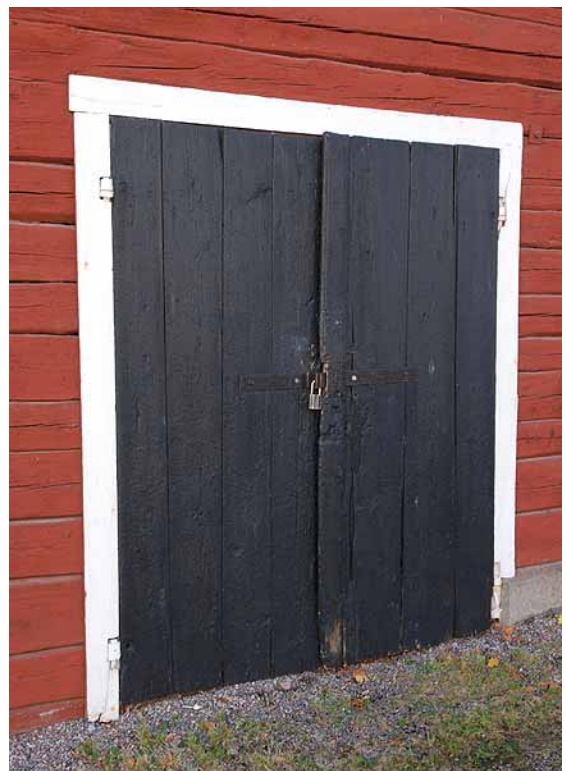
Höger: på östra husets framsida ses en rad traditionella karaktärsdrag: Yttertakets underlagspanel av bräder lagda "på lock". Handsmidd konsol för takränna av trä, rödfärgad, samt ventilationslucka med handsmidda gångjärn, allt rödfärgat.

Mitten: Västra husets baksida är symmetrisk, och till största delen ursprunglig. De låga fönstren togs upp 1973-74. Detta var antagligen skolhushållens fähus, men den exakta funktionen av dörrar, fönster och mellanväggar är oklar.

Nedan, höger: Västra huset har kvar en enkel bräddörr som kan vara ursprunglig. Virket har fallande bredd och sitter med klippspik, på insidan kan man se de handsmidda bandgångjärnen.

Nedan, vänster: Östra huset, t h om dörren. Kring fönstret sitter ett ursprungligt s k ramfoder av 1700-talstyp, som dock har reparerats nedtill. De övre hörnen är hopsatta med tapp och pluggar, i stället för spik eller skruv. Så såg ursprungligen alla fyra hörnen ut.

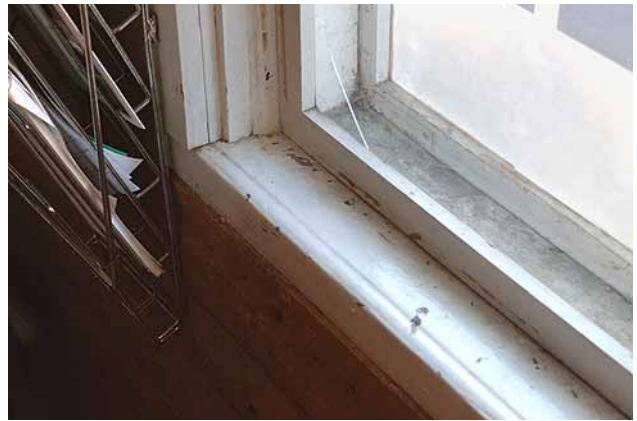
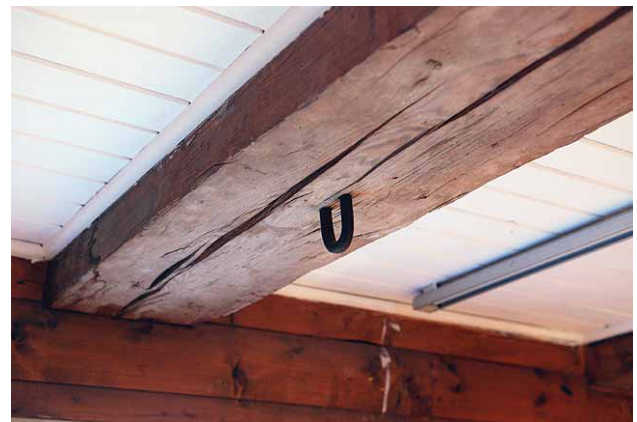
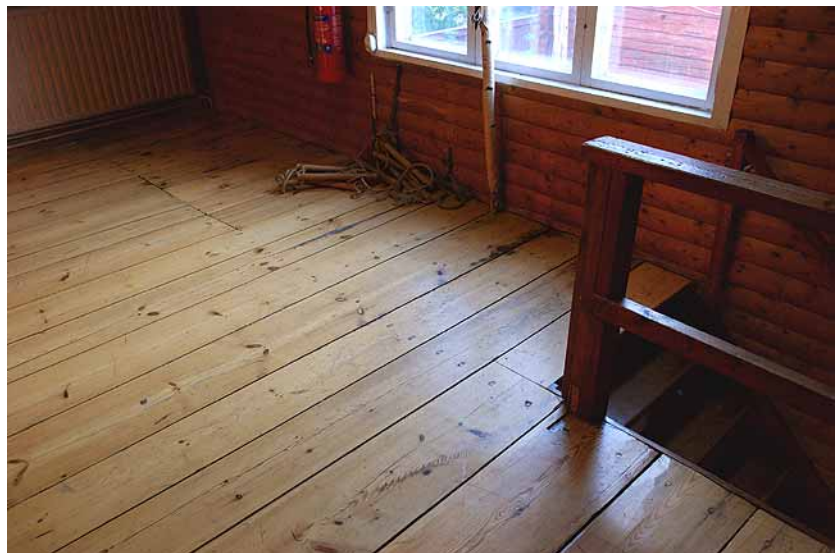
*Höger: Östra huset, östra fönstret på framsidan. Även om det mesta av inredningen är från 1959-60, så finns det ursprungliga detaljer. Den lite nötta fönsterbänken har en profilering som är typisk för 1700-talets slut eller 1800-talets början.*

*Mitten: Östra huset, sydvästra rummet. I takbjälkarna sitter smidda öglor, som hör ihop med husets ursprungliga användning som bostad och bryggstuga. I öglorna hängde kronstänger eller gällstänger, som man använde t ex till att hänga brödkakor på.*

*Nedan: Östra huset, övervåningen mot V. Ett ursprungligt golv, med traditionellt kilsågade bräder. Här fanns förr två likadana trappor, efter den andra finns ilagningen i vänstra hörnet kvar.*

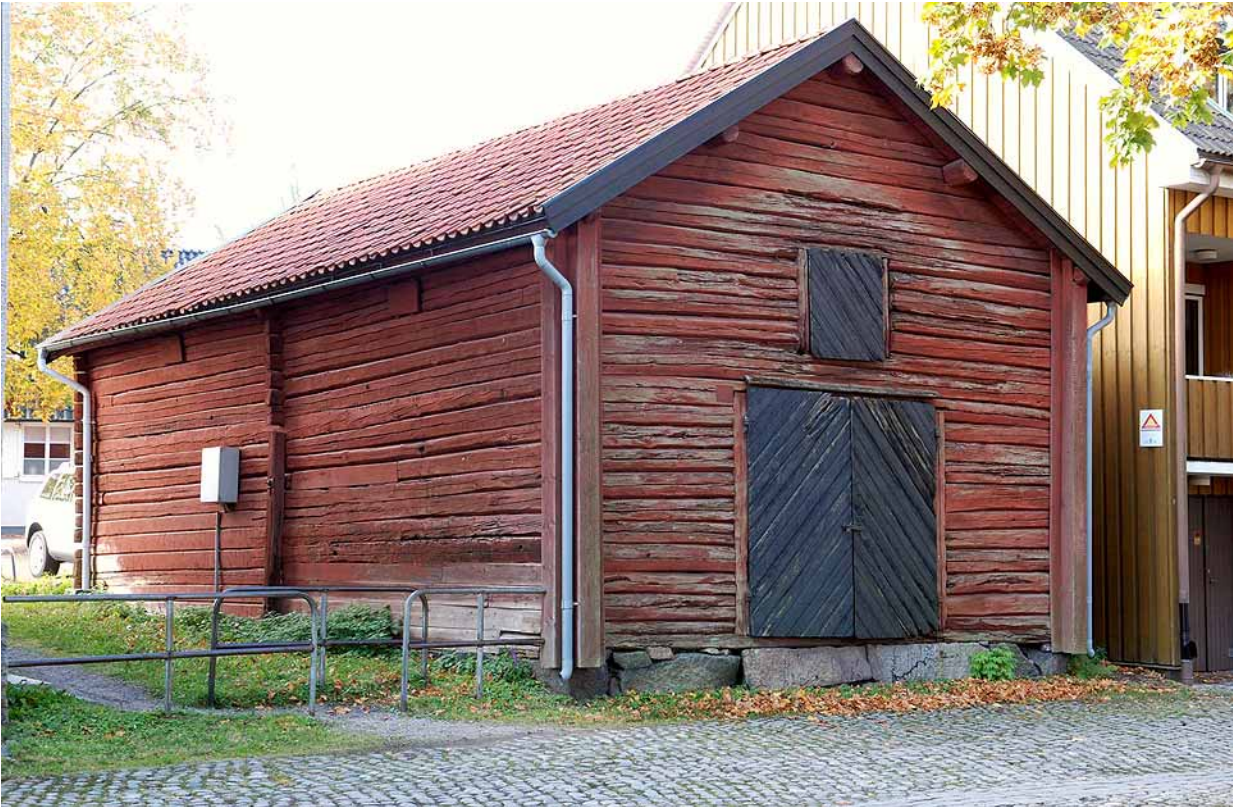
*Spruthuset från öster.*

Spruthuset är ett betydelsefullt inslag i gatubilden vid Ö Långgatan och Skolplan. Dess ålderdomliga och anspråkslösa yttre gör att det kan tas för en lantlig ekonomibyggnad. Det samspelar med prostgårdens stall tvärs över gatan. Det ingår även i skolgårdens avgränsning mot norr.

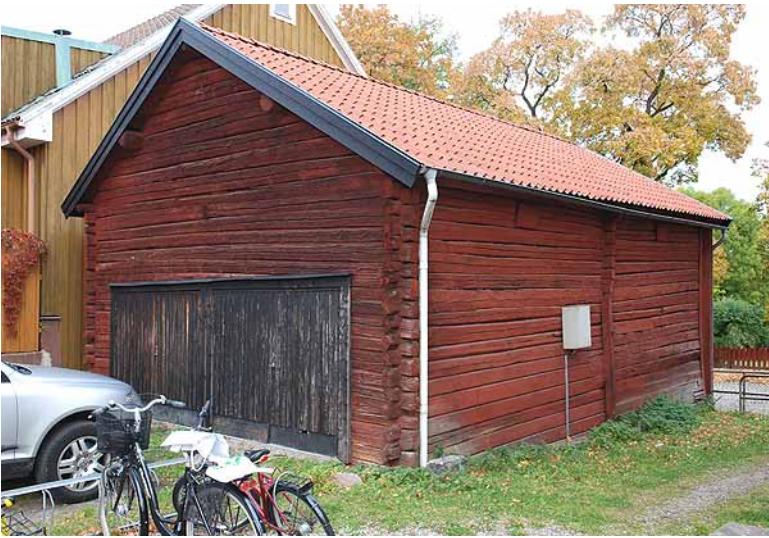
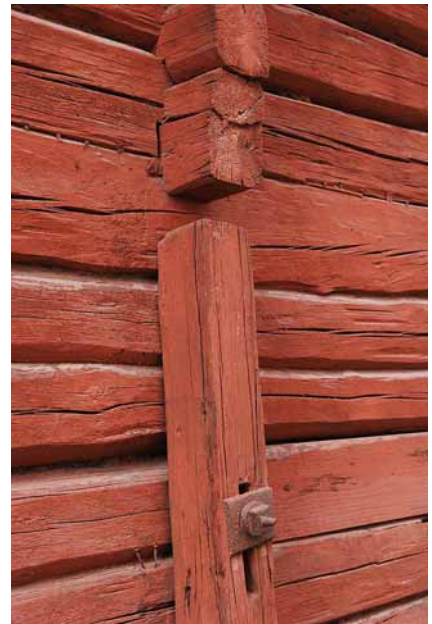
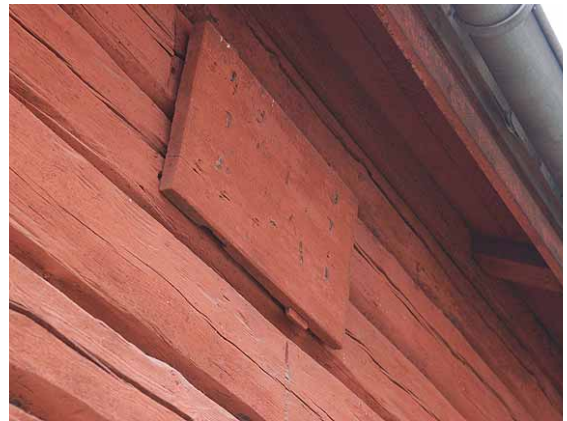
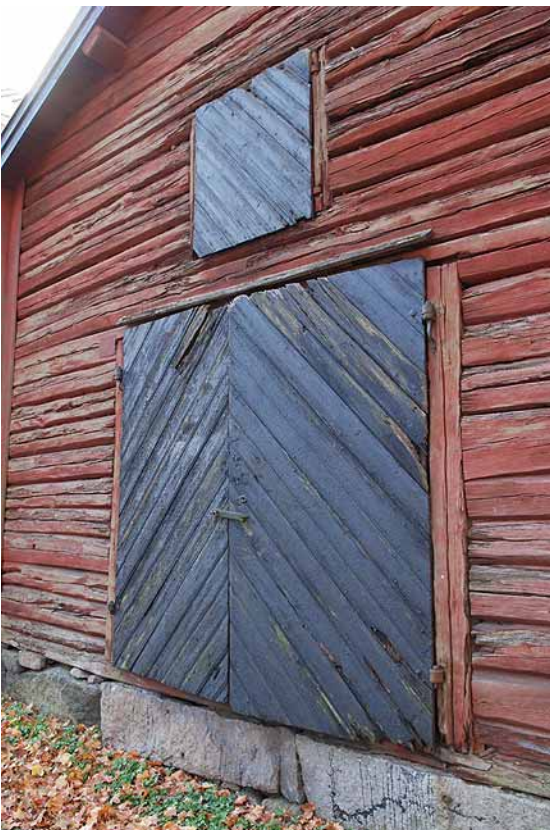
Ovan: Från S. Garage inreddes 1988. De svarta vindskivorna och ljusa stuprören är moderna lösningar.

Ovan höger: Långväggarna är redan från början förstärkta med följare, stående timmer monterat med handsmidda fyrkantiga muttrar. Vinden har en timrad tvärvägg.

Höger: Ventilationsluckorna består av en enda bred bräda, med ursprungliga handsmidda gångjärn m m.

Nedan höger: N långsidan från norr. Här i smygen kan man studera det handbilade timret.

Nedan: Huset vilar på rejäla kilade eller spräckta granitstycken. Portar och luckor är klädda med handhyvlad bred panel med profilerade kanter.

Spruthuset är ett åskådligt exempel på knuttimring i kombination med åstak. Eftersom tekniken med utknutar har använts, så är mellanväggens läge särskilt lätt av avläsa. Därtill har en typisk förstyvning med stående timmer använts, s k följare.

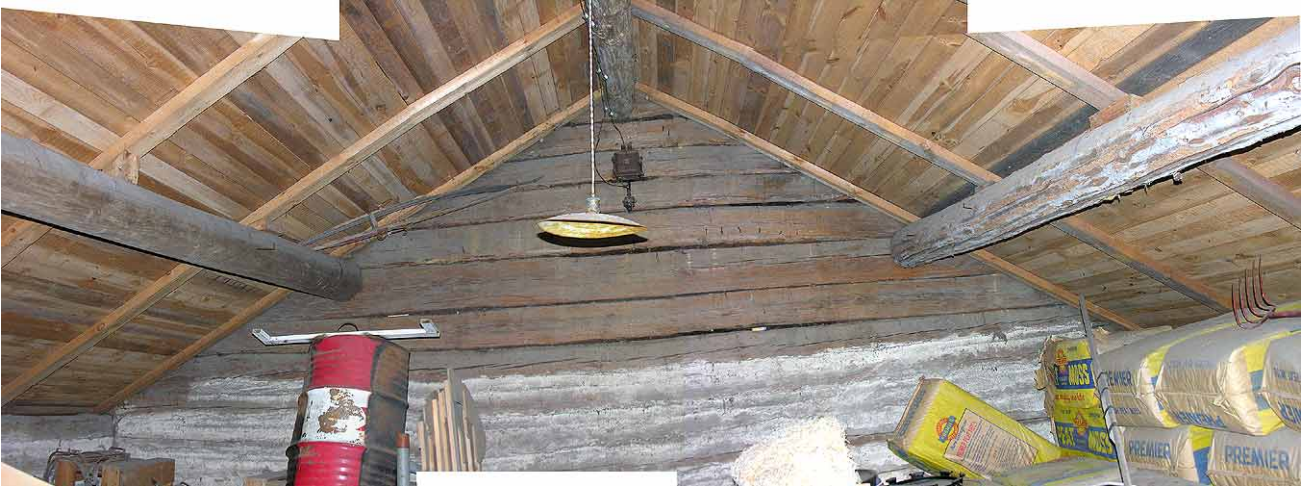
*Vinden, mot V gavel. Foto: Christina Johansson, Stadsarkitektkontoret (montage). Väggtimret är nedtill tätat med kalkbruk. Takåsarna är ursprungliga, medan sparrar och underlagspanel är från 1900-talets senare år. Belysning och elledningar från tidigt 1900-tal är bevarade.*

I halva huset är stommen bar, dvs vägg, bjälklag och taklag. Timrets drevning och fogning är synlig, liksom förstärkningar och bärningar av smide. Vinden har ett traditionellt brädgolv. I en fjärdedel av huset är väggarna klädda med spontpanel, medan en fjärdedel är helt inklädd med moderna skivor.

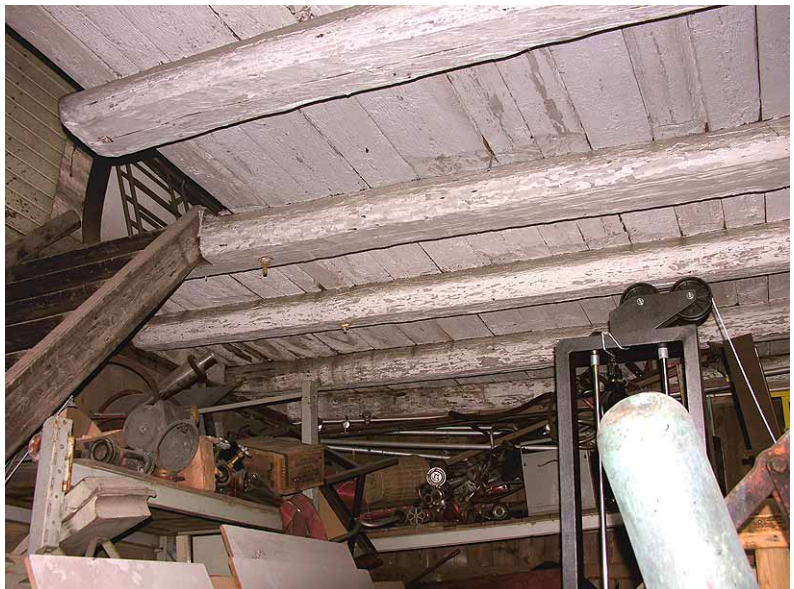
*Bottenvåningen, vy från porten vid gatan. T v den ålderdomliga trappan, där skimtar också väggens pärlspont-beklädnad, troligen från 1900-talets början. Vindsgolvet av ålderdomliga kilsågade bräder vilar på kraftiga bjälkar, som är kompletterade med smide. Taket är vitkalkat. Här förvaras fortfarande en del brandredskap. Foto: Christina Johansson, Stadsarkitektkontoret.*

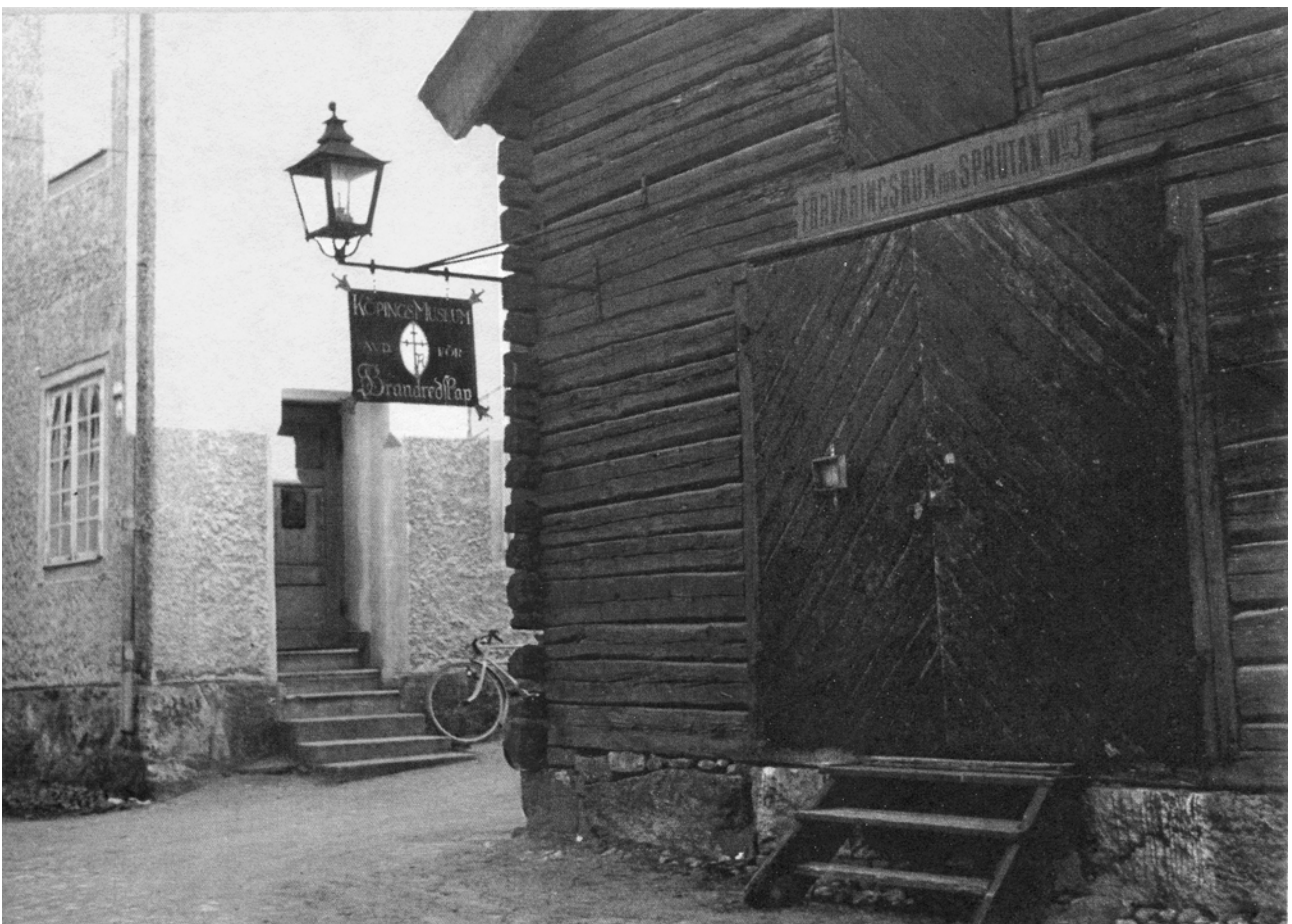
*Ett foto i Köpings museum, troligen från omkring 1950, visar en del av spruthusets gavel mot gatan. Där sitter en gammaldags gatlykta på en smidd arm, och från den hänger en handmålad plåtskylt med texten Köpings Museum, Avd. för Brandredskap. I dag finns skylten på brandmuseet på Köpings museigård. Över porten sitter en skylt: "FÖRVARINGSRUM FÖR SPRUTAN NO 3". Den satt ursprungligen på spruthuset vid Hökartorget.*

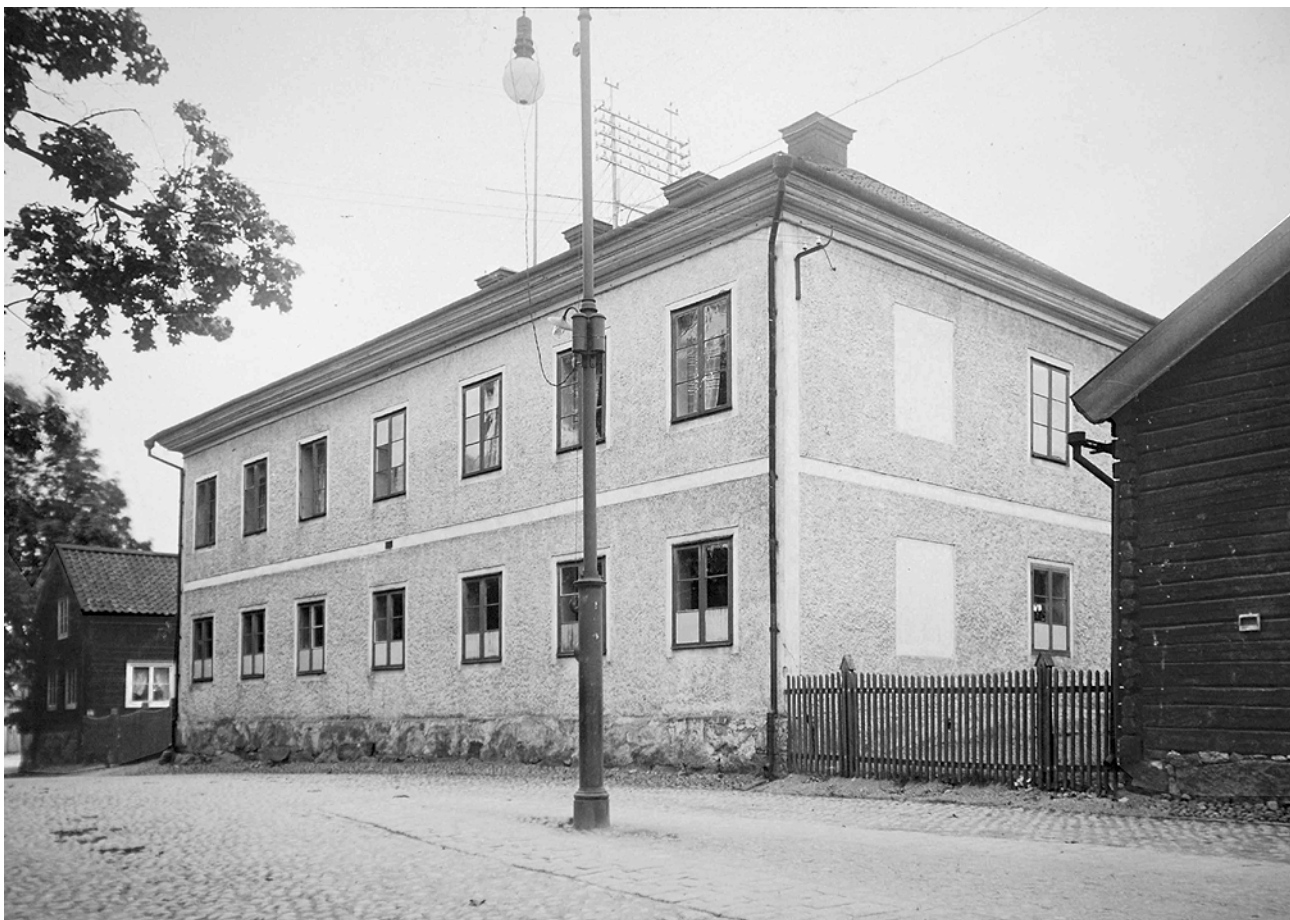
*Från nordväst, omkring 1907. Här är de ursprungliga fönstren fortfarande kvar, liksom fasaddekoren. Sockeln har ett ojämn ljus färg, antagligen en tunn puts (slamning). Fönster och skorstenar är mörka.*

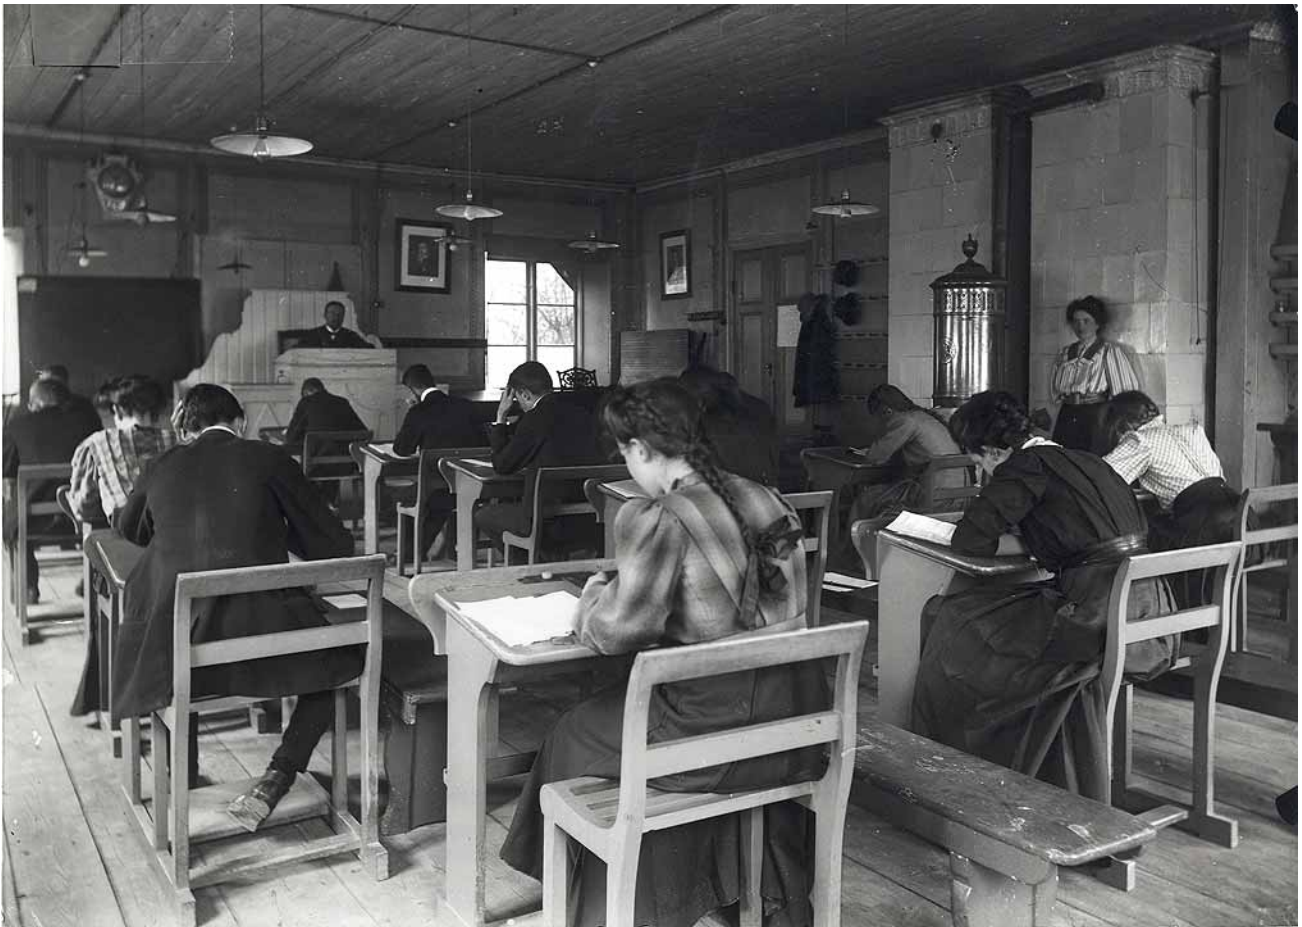
*Realskrivningen i maj 1909 hölls i bottenvåningens stora sal. Golv, fönster, dörrar och kakelugnar är säkerligen från 1841. Bänkarna överensstämmer i huvudsak med Överintendentsämbetets normalritningar från 1878. Den elektriska belysningen infördes 1900. Foto i Köpings museum.*

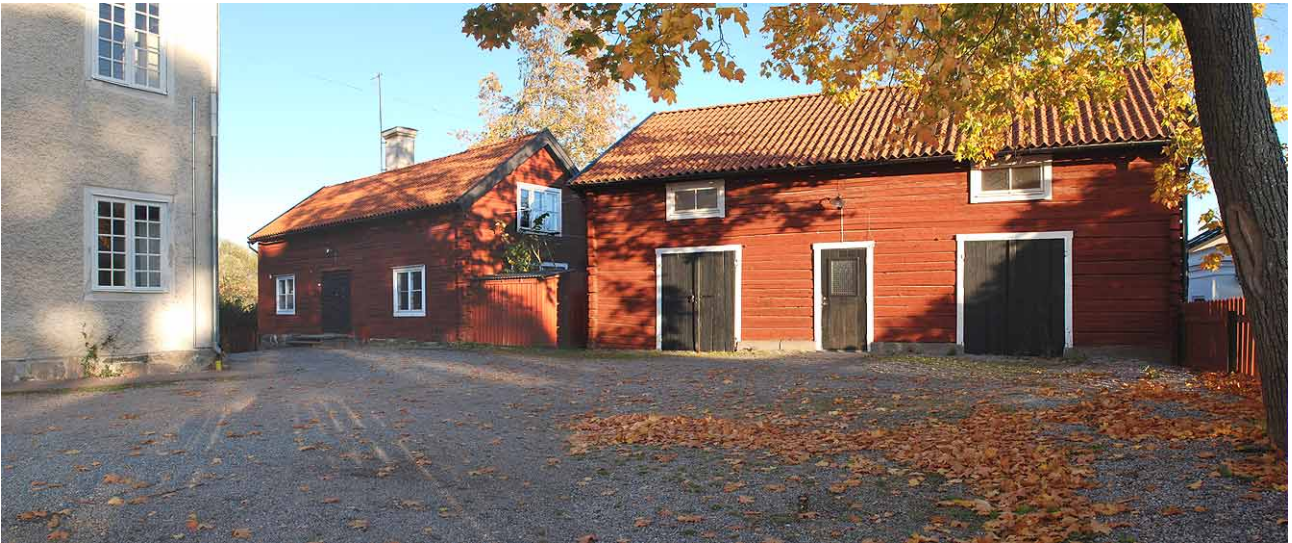
Scoutgården från väster. T v hus 2, t h hus 3. Hos hus 3 är både framsidan och baksidan symmetriska. Här kan de två hushållen ha haft ladugård.
